## 農業用水路に設置した水力発電機 のメンテナンスについて

### Maintenance of hydroelectric generator was installed in Agricultural Canal

Hydroelectric generator maintenance is essential to improve its capacity utilization. The Company has established a hydroelectric generator in agricultural canal at Hokuto city, Yamanashi prefecture in 2008. To examine and improve the working efficiency of the generator of the waste removal device that hydroelectric generator.

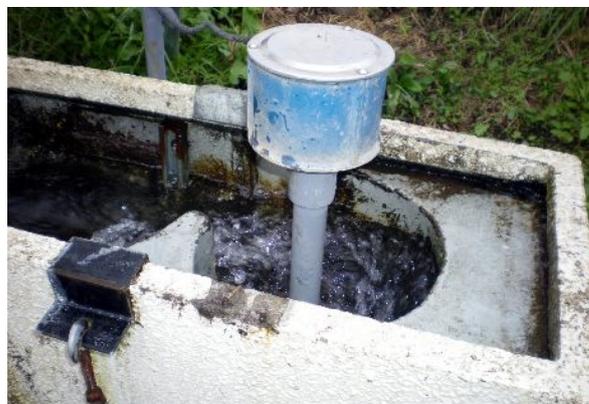
Pic.1 200W hydroelectric generator

水力発電機は、ベトナム（本社はカナダ）パワーパル社製のMHG-200LHです。最大出力は200Wです。発電機の必要水量は35リットル毎秒・落差は1.5mです。総合効率は約40%です。発電機の仕様は、永久磁石交流発電機です。出力は単相220V・50～60ヘルツで、負荷により周波数が変動します。発電機は図1のように、農業用水路の落差を利用して設置しました。上部の水路と同じ高さに設置した水槽に直径200mmの塩ビ管で水を導き、垂直に設置した直径150mmの塩ビ管を水が落下し発電機の水車が回転します。

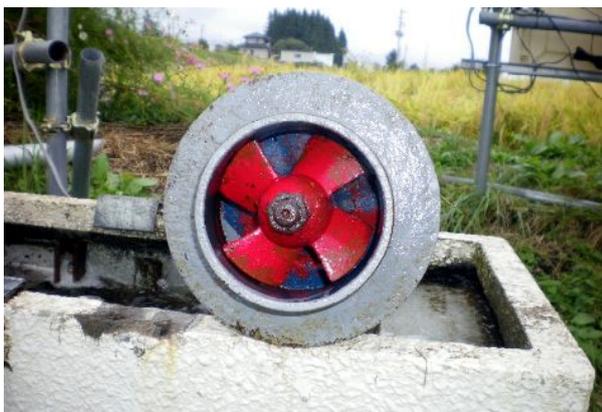
Pic2. turbine of hydroelectric system

写真 2 は、水車の回転部分です。このタービンの上部に発電機が接続されています。

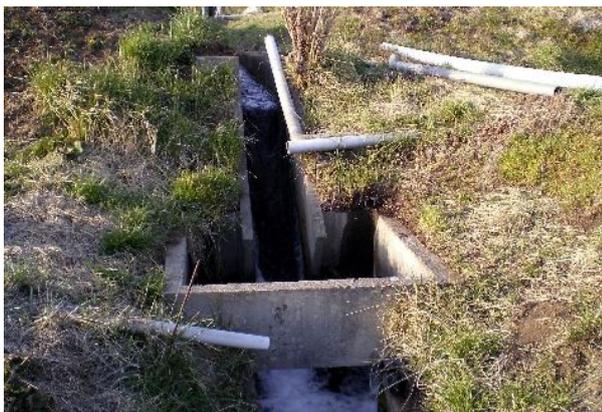
Pic.3 before construction

写真 3 は、水力発電機設置前の水路の状況です。水路に設置されている塩ビ管は当社の水田に水を引き込むための設備です。写真 4 は、発電機設置後の状況です。水路の上段から下段への落差は約 1.5m で、発電機の性能に大変適合しています。

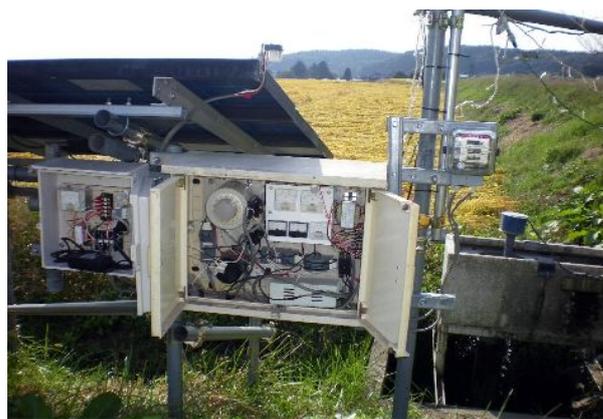
Pic.5 overall control system

写真 5 はコントロールシステム全体です。それらの回路構成は図 2 の様になっています。

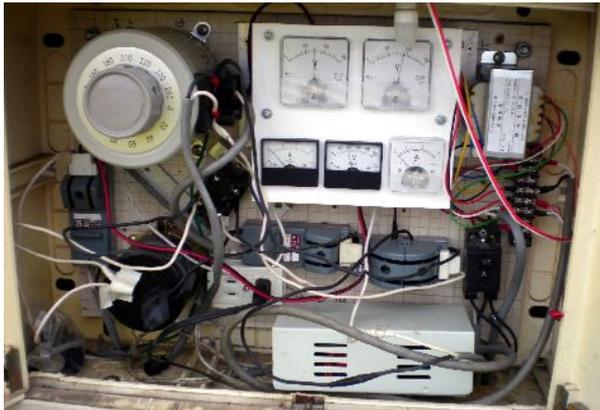
Pic.6 control box1

写真 6 のコントロールボックス 1 にはダミーロードの回路とインバータに接続する回路が収められています。右下がダミーロードのコントローラです。右上にあるトランスはダミーロードのヒーターに接続されています。また、発電電圧・電流とインバータへの入力直流電圧・電流を計測するメータも設置しました。発電電力量計は 1 次側・2 次側ともにボックス内で結線しています。ダミーロードはその 1 次側に接続しています。

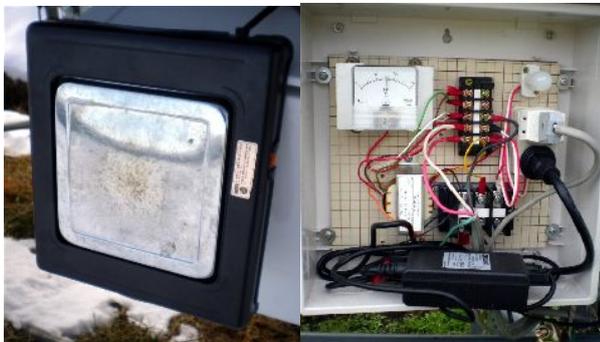
Pic.8 control box2

写真 8 のコントロールボックス 2 には、夜間照明の回路が収められています。30VA のトランスと、2 次側の電圧計とコンセントです。

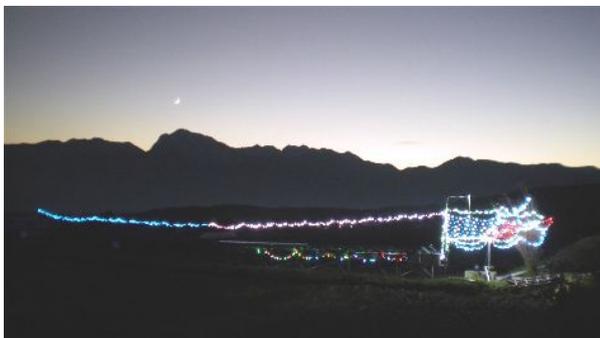
Pic.10 LED Illumination

LED のイルミネーションは、ホームセンターで販売している市販品です。専用の AC-DC アダプターに接続して点灯します。全体の消費電力は約 30W です。

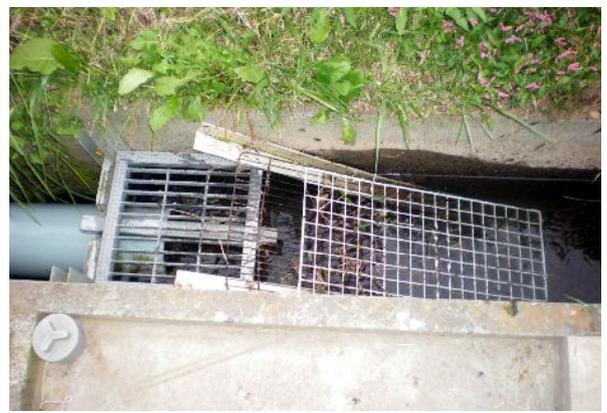
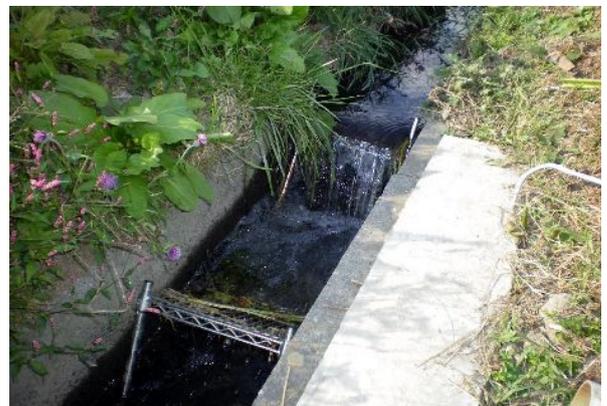
農業用水路に設置する水力発電機はゴミの影響で頻繁に停止します。稼働時間を延ばすため、ゴミを除去する網を設置しました。ホームセンターで市販している側溝の網や棚板の網等を組み合わせて使用しています。当初設置した網は強度不足のために破損し、その後改良を加えながら 2009 年 11 月に現在の構造に落ち着きました。水路に 3 重構造に網を設置しています。図 3 は網にゴミが蓄積する様子を表しています。当初設置していた 1 枚の網では発電機の連続稼働時間は 24 時間未満でした。3 重構造の網に改良後は最大で 48 時間まで連続稼働が可能になりました。

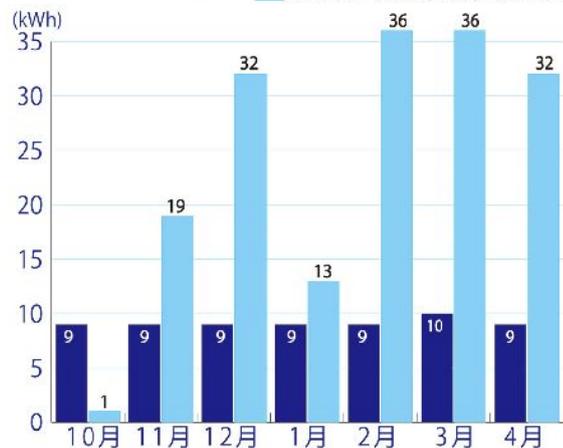
Graph. 1 monthly production of electricity

グラフ 1 は毎月の発電量を表しています。ダムーロードにより廃棄した電力は含んでいません。5月から9月までの期間は、稲作期間で水路の水量が減少するために、発電機を停止しています。

2009年10月8日に、日本列島を台風18号が直撃しました。その時の増水で配管が破損して10月27日まで発電停止しました。その影響で2009年10月の発電量が少なくなっていますが、その後の網の改良で発電量が著しく増加しました。また2010年1月は渇水により発電量が減少しています。

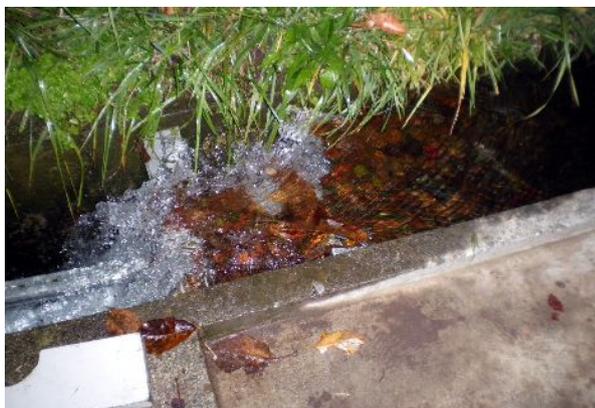
Pic.12 large amount of fallen leaves

農業用水路に流れるゴミの量は季節や天候によって大きく変化していることが分かりました。11月～12月は落葉が多く、特に風の吹く日は著しく増加しています。そのために短時間で網の目がふさがって発電が停止します。逆に積雪時には落葉が少なくなります。

写真12は、落葉の多い11月の状況です。網のゴミを除去しても、翌日にはゴミでふさがってしまいます。それでも発電機は停止しないこともありました。その場合には電圧が低下します。写真13はその時のLED街路灯の状況です。電圧が30Vでも点灯しています。この街路灯は水銀灯を点灯する機種ですが、そのまま100Vの電源に接続して7WのLED電球を装着しています。夜間照明設置当初は、11Wの電球型の蛍光灯でしたが数日で破損して交換することになりました。

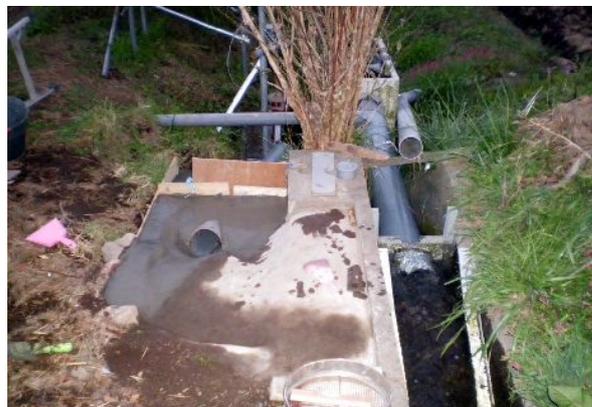
Pic.14 repair of embankment

水力発電設置後に、増水により水路の側面の土手の流出があり、その修復を数回行いました。その後、2009年10月8日の台風18号増水により、大規模な崩壊があり、再び修復を行いました。水の迂回路も設置しました。写真14はその修復後の状態です。この修復を最後に土手の崩壊は起きていません。
